Apertura del vertedero en Portezuelo Grande

Como fuera informado, el pasado 10 de septiembre se produjo una falla que ocasionó la indisponibilidad de la central Planicie Banderita, del complejo hidroeléctrico Cerros Colorados.

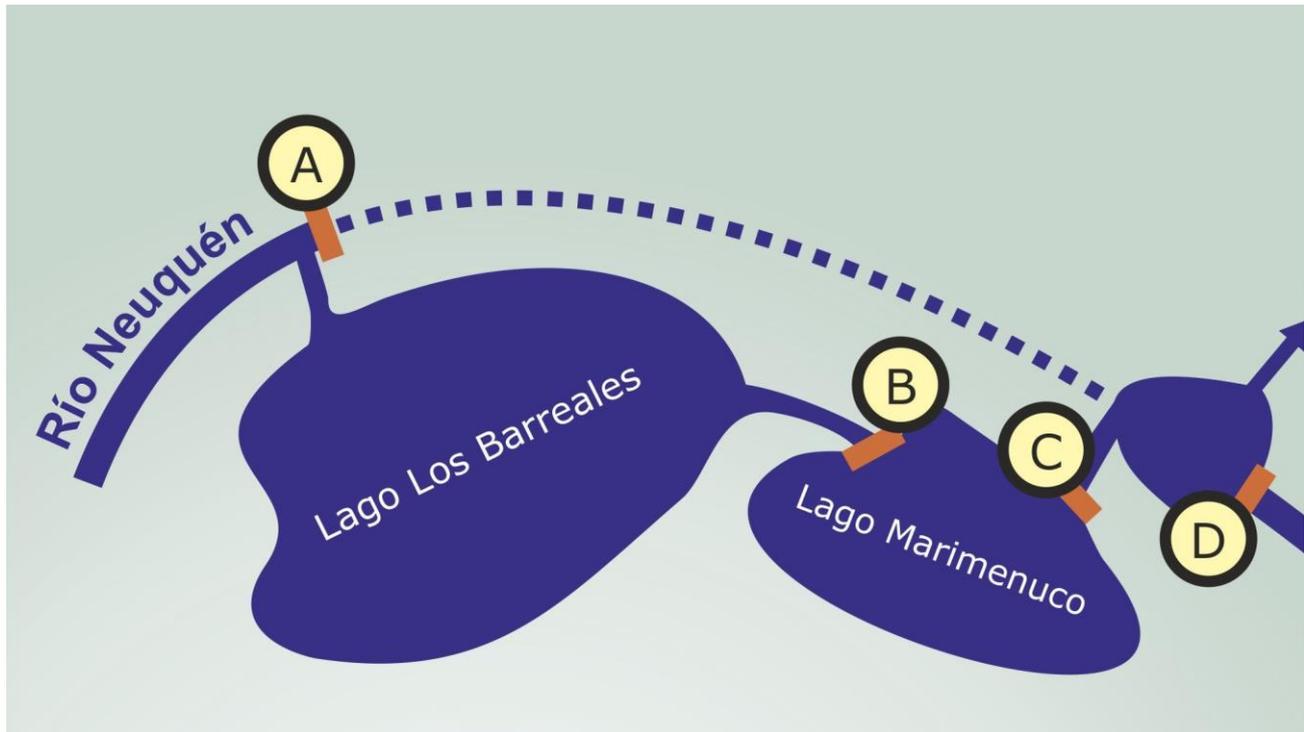
Mientras esté fuera de servicio la central, el caudal aguas abajo del embalse El Chañar (localización D en el esquema), y desde el que son abastecidos la mayoría de los usos, incluido el canal Principal de riego Alto Valle, debe ser asegurado mediante la apertura del vertedero en el Dique Portezuelo Grande (localización A en el esquema).

En este momento, por el tramo entre Portezuelo Grande y El Chañar (entre A y D, con línea de puntos en el esquema), que tiene algo más de 70 Km, escurren 100 m³/s cuando habitualmente no son más de 12. En ese tránsito no habitual, el río Neuquén incrementa su turbidez, además de que se elimina el efecto decantador de los embalses.
